熊本県立劇場の熊本地震 (H28.4.16) による被災状況

H28.5.30 作成

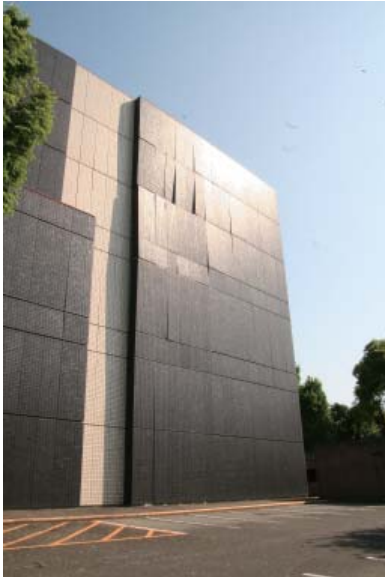
南側 PC 板全体に浮き沈みあり

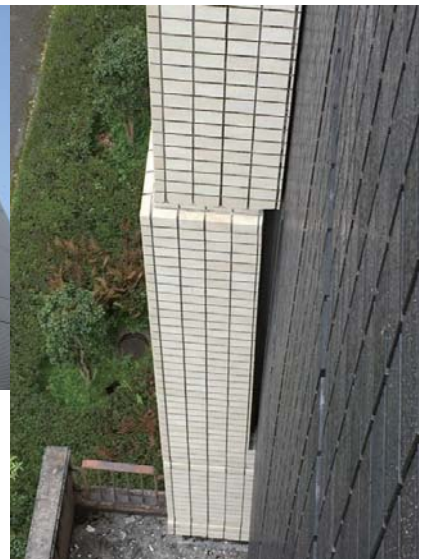
北側 (横から) ズレあり

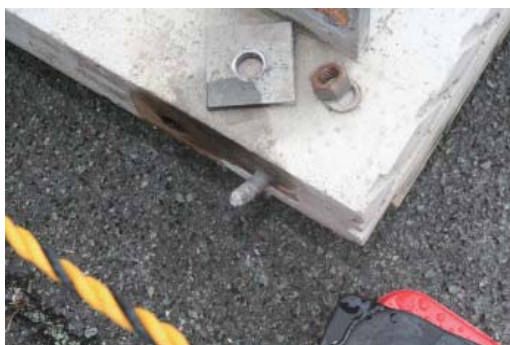
北側 調査のため外した PC 板 ピンの曲がり

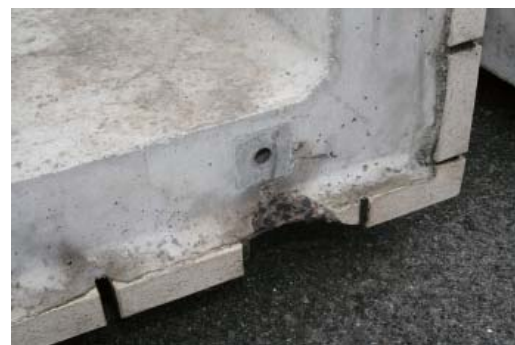
下部取り付け部分 タイルの割れ

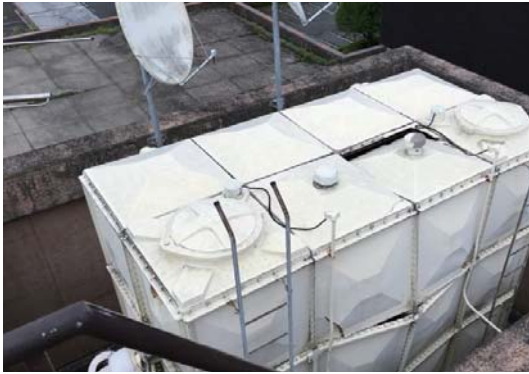
タンクの破損

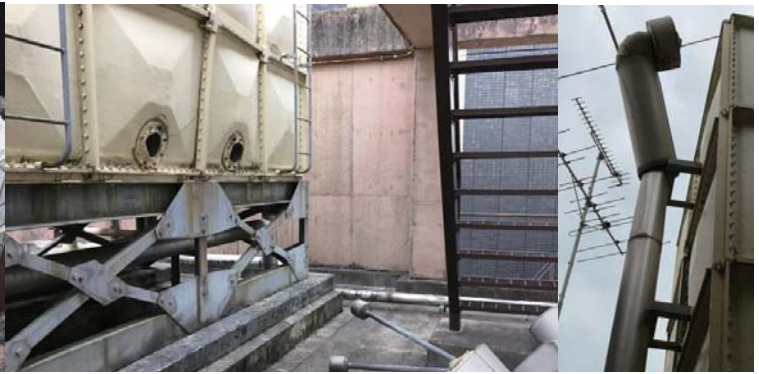
パイプの破損

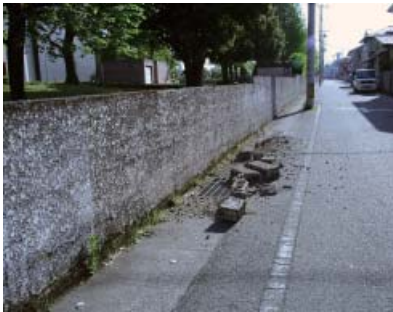
南側外構のブロック落下

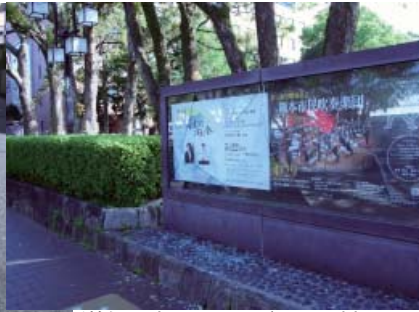
県道側の掲示板のガラス破損

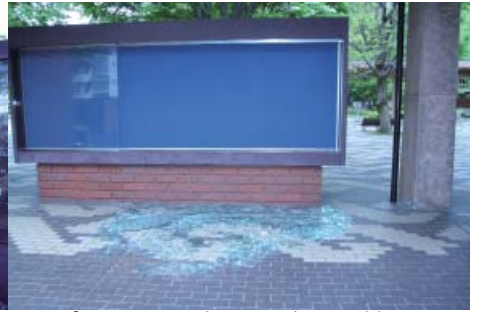
プロムナード掲示板ガラス破損

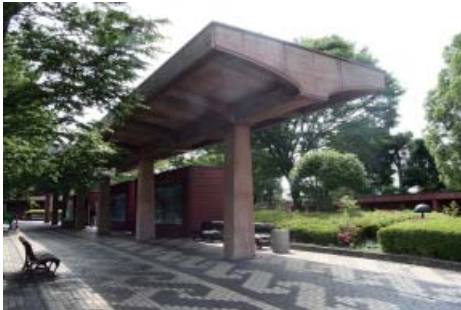
プロムナードの柱の数本に亀裂

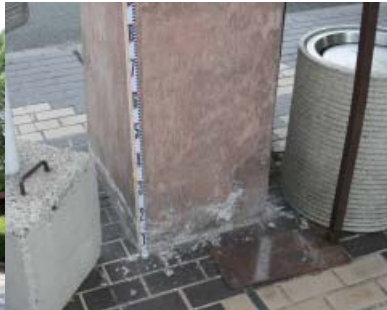
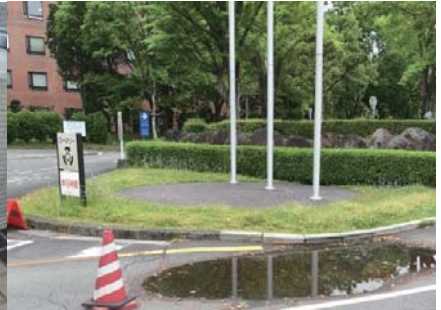
ロータリーの陥没

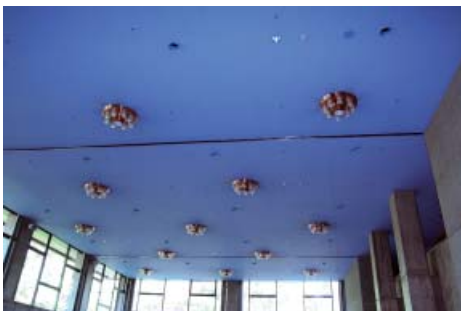
点灯しない電球が多くみられる

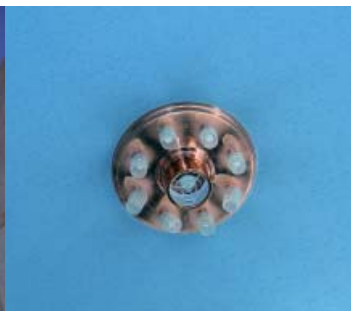
ガラスグローブの傾き

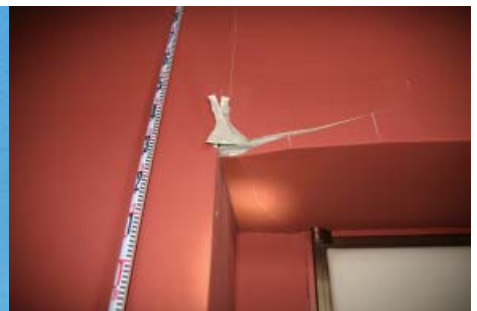
壁の剥落

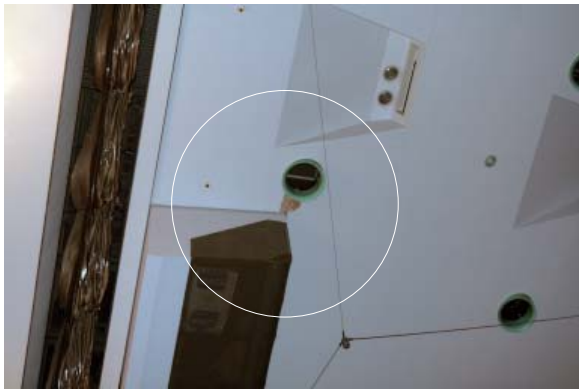
スピーカの揺れにより天井剥離

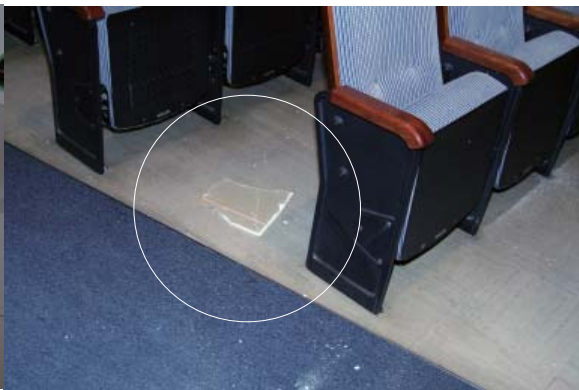
剥離落下した天井ボード

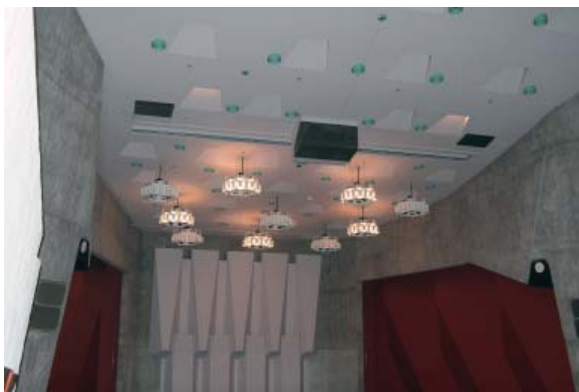
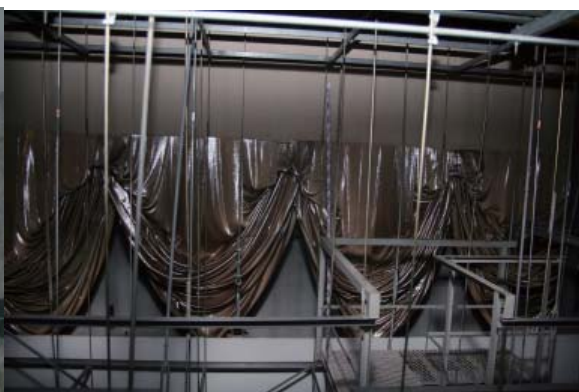
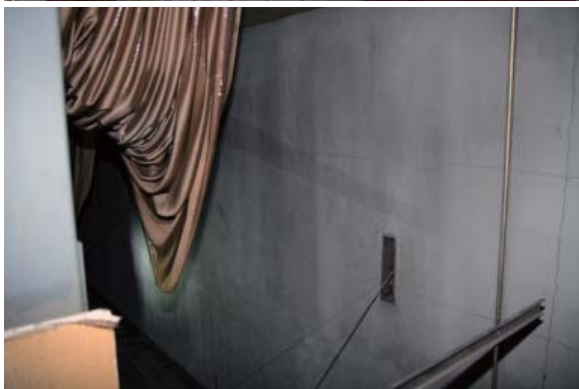
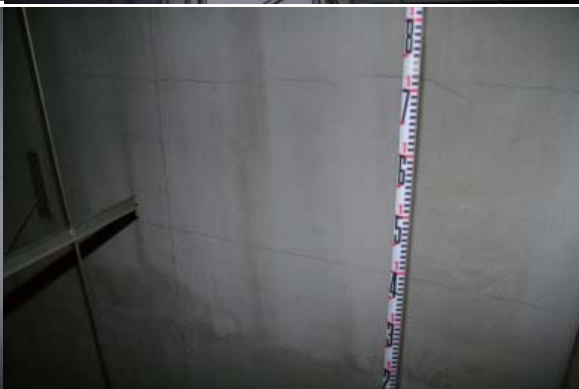
絞り緞帳裏 隔壁一面に亀裂

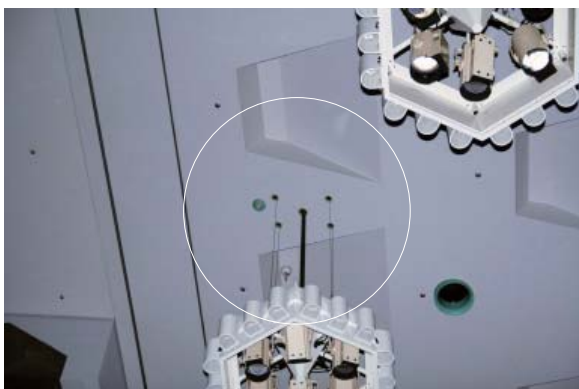
シャンデリア吊ワイヤーがガイド金具と接触

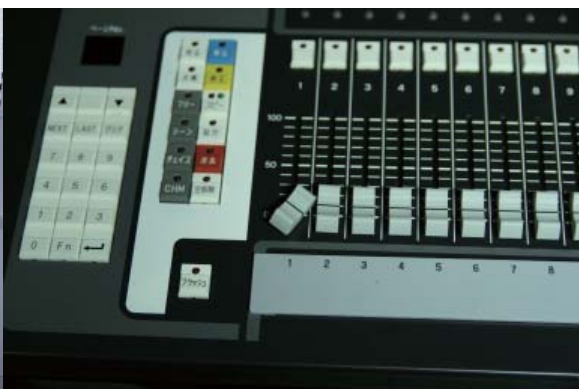
調光卓のフェーダーが落下物により損傷

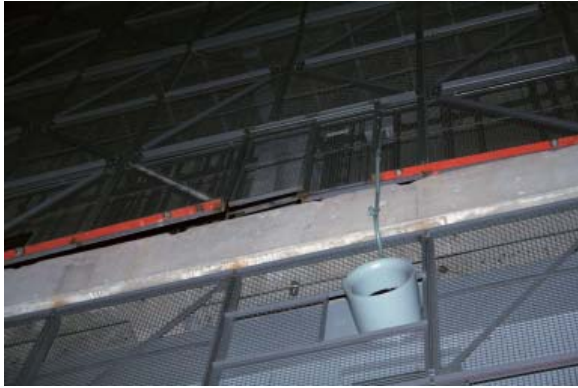
上手綱元フェンス損傷

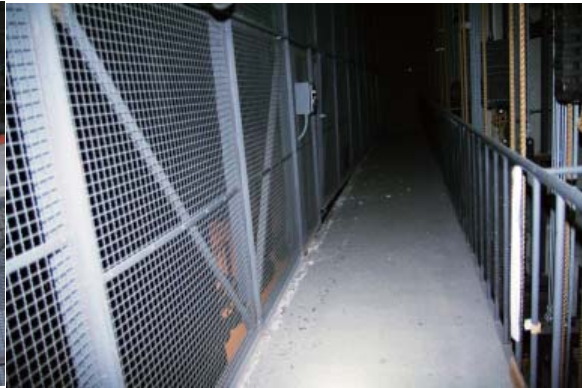
フェンス固定部分が損傷

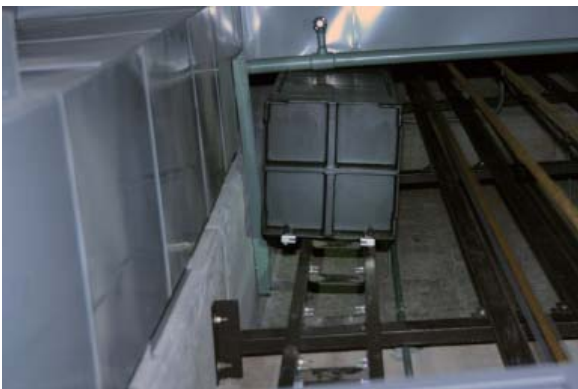
第2ブリッジ(3サス) シズ枠ガイドレール脱線

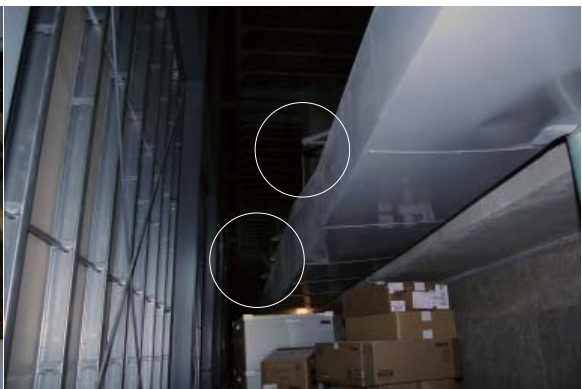
ホリ裏 空調ダクト吊ボルト断裂

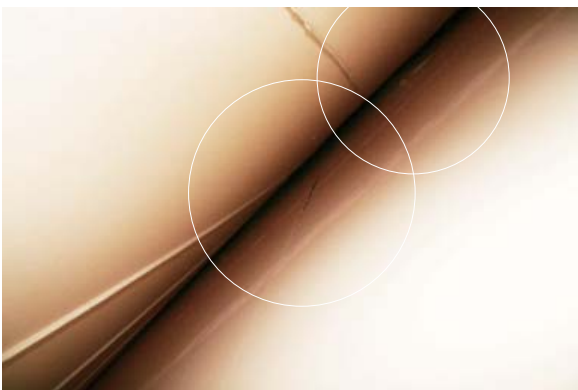
水平幕 裏壁の損傷 (下から見上げた写真)

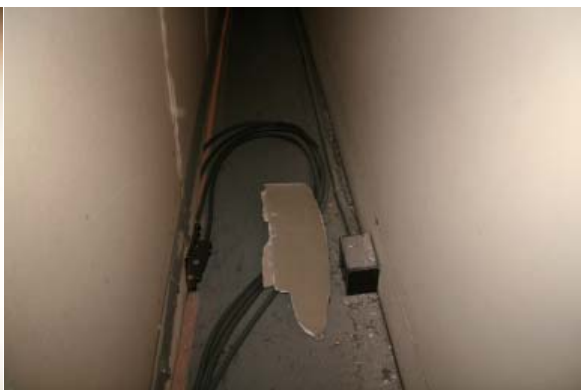
水平幕 裏壁の石膏ボード破片

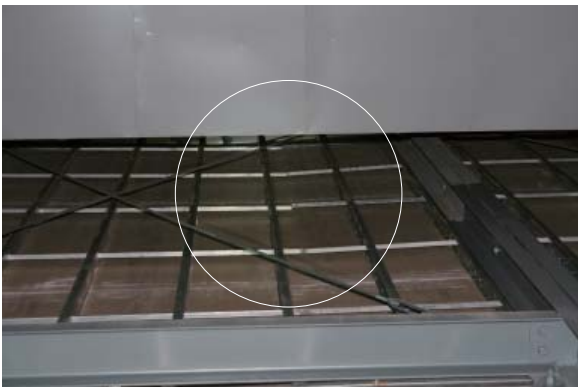
ホリ裏 フレーム損傷
